## Restauratie en renovatie van de Montelbaanstoren te Amsterdam

> **OPDRACHTGEVER**  
Stadsdeel Amsterdam Centrum

## Onderhoud Monumenten in Amsterdam

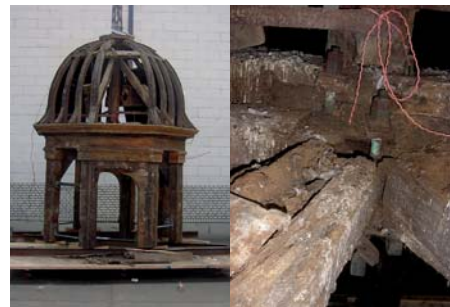
#### Toren Noorderkerk

In de top van de toren waren de horizontale balken waaraan de klok hing dermate aangetast dat de klok dreigde te vallen. De aantasting was het gevolg van lekkage in de loodbekleding. Om de houten constructie weer zoveel mogelijk in de oude staat te herstellen was de beste mogelijkheid om het topje elders in een loods te herstellen.

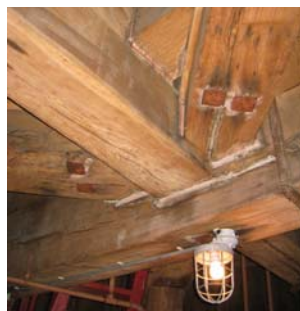
#### Toren Zuiderkerk

Onder één van de trek balken van de kap was een zwamvorming zichtbaar. Oude leksporen op het gewelf duiden op een vroegere lekkage. Bij nadere inspectie bleek de gehele balk inwendig te zijn aangetast. De vochtigheid van de lekkage en de hoge temperatuur van de als infocentrum in gebruik zijnde kerk boden een goede voedingsbron voor de houtzwam en andere houtaantasters. Ten einde de ingreep te minimaliseren is de balk vervangen door een nieuwe balk in drie stukken, waarbij de stukken zijn verbonden door in epoxy gegoten glasvezelstaven.

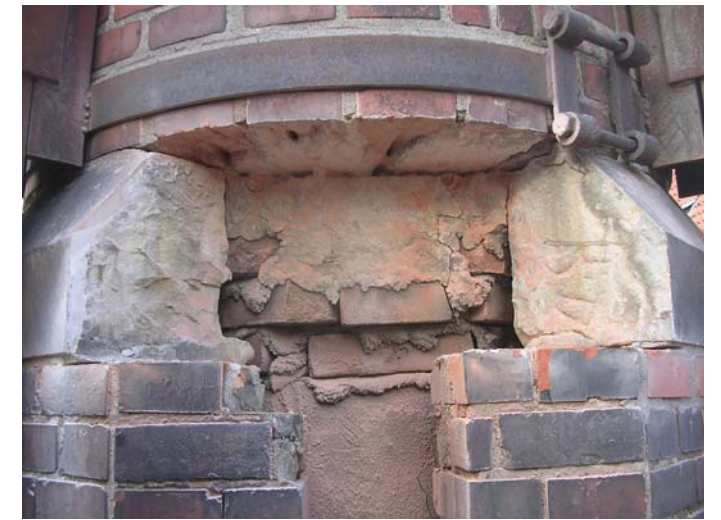
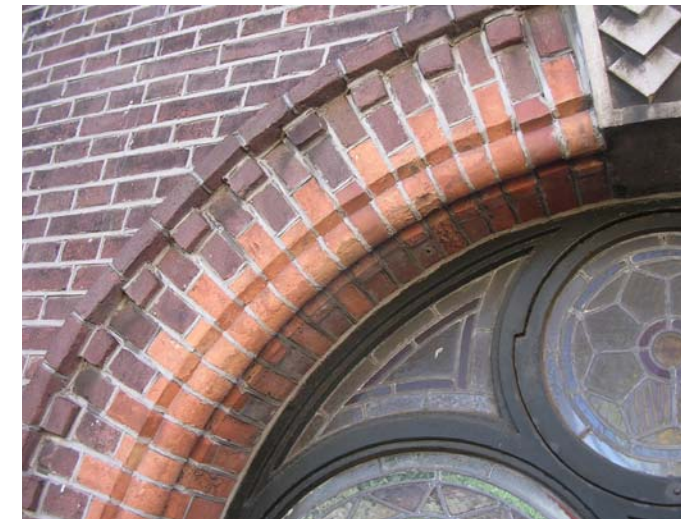
#### Schoorsteen Nieuwe Uilenburgerstraat

Bij wind bewoog deze 20 meter hoge schoorsteen van een voormalig badhuis minstens een halve meter heen en weer. De gemetselde schacht bleek los te zijn gekomen van zijn basement en rustte alleen nog op de binnenvoering. Acut is een "noodcorset" aangebracht om het omvallen te voorkomen.

Uit nader onderzoek naar de oorzaak bleek dat zwavelstof in de roetaanslag met water en lucht was gereageerd en door uitzetting de schoorsteen had gelicht. Met vijzels is de schoorsteen weer loodrecht geplaatst op zijn basement en is de aanwezige zwavelstof geneutraliseerd.

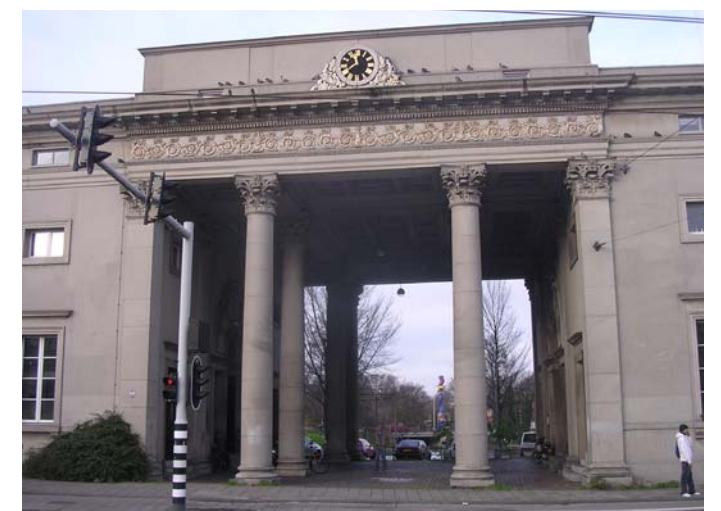
#### Haarlemmerpoort (in voorbereiding)

De eerste opnamen tonen heel veel beschadigingen aan de zandstenen bekleding als gevolg van roestende ankers. Ook het houten geornamenteerde cassette plafond in de doorgang toont veel sporen van verval.
