## Restauratie en renovatie van de Montelbaanstoren te Amsterdam

> **OPDRACHTGEVER**  
Stadsdeel Amsterdam Centrum

## Onderhoud Monumenten in Amsterdam

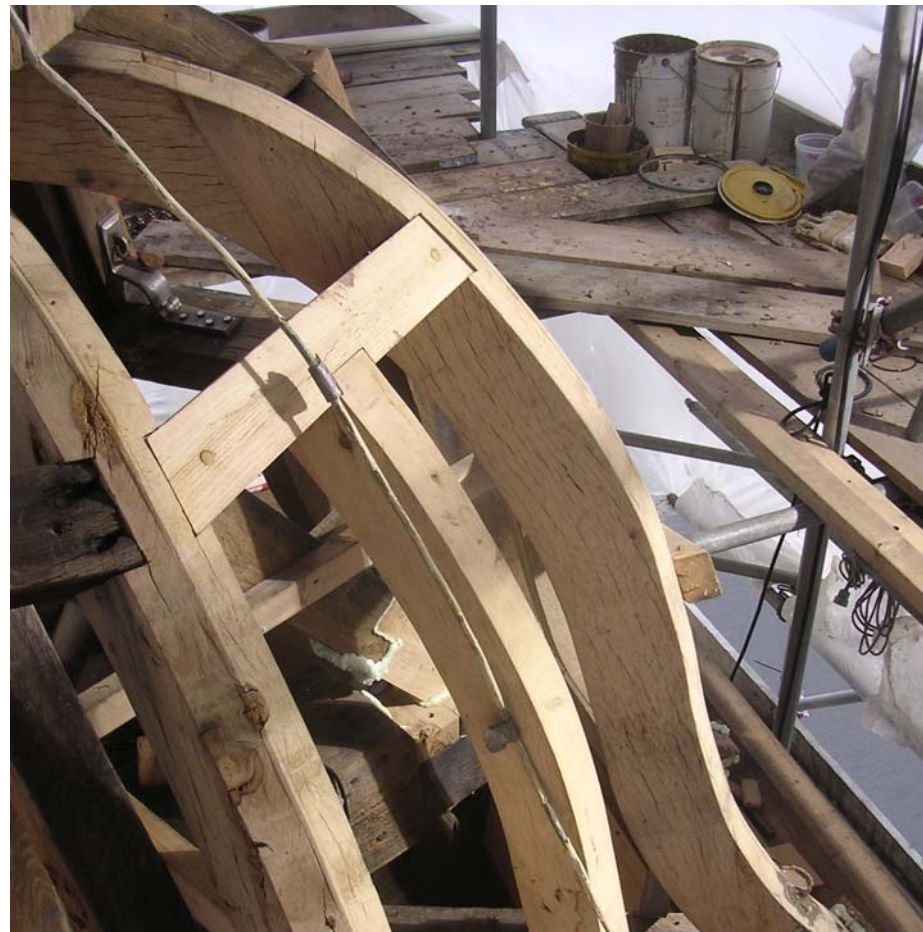
Deze houtconstructies zijn relatief onderhoudsgevoelig omdat het vatbaar is voor houtaantasters, zoals o.a. de bonte knaagkever, de boktor, houtworm en houtschimmels. Deze houtaantasters treden vaak op als er sprake is van warm en vochtig klimaat en onvoldoende ventilatie. Met name de houten delen die aan de buitenzijde zijn bekleed met een loden gevel- en dakbekleding zijn kwetsbaar. Als gevolg van kleine lekkages in het lood, maar ook door condensvorming tussen het lood en het houtwerk ontstaat een voor houtaantasters prettig milieu.

> **OPGAVE**  
Hollandse renaissance toren, ontworpen door Hendrick de Keyser. In 1604 gebouwd op de basementen van een verdedigings-toren uit 1516. Restauratief herstel van de aangetaste houten spits, gevelherstel (metselwerk, natuursteen, voegwerk) en groot-schalig onderhoud casco.

Tegenwoordig is de richtlijn binnen Monumentenzorg dat houtconstructies periodiek gekeurd dienen te worden. In geval van plaatselijke aanwezigheid van een houtaantaster dient de houtconstructie ook plaatselijk curatief behandeld te worden. Ook voor delen van de houtconstructie die zodanig zijn aangetast dat deze vervangen dienen te worden geldt dat dit zoveel als mogelijk ter plaatse van de aantasting wordt verwijderd, maar dat de onaangetaste delen van de constructie zoveel als mogelijk gespaard blijven.
